○出土の経緯

高輪築堤は、平成 31 (2019) 年 4 月、品川駅改良工事の際に石垣の一部が発見されました。この発見は、周辺の埋め立てに際して既に取り壊されていると考えられていた高輪築堤の残存を確認するきっかけとなりました。築堤が開発計画エリア内に残存している可能性があると考え、令和元 (2019) 年 11 月の山手線・京浜東北線の線路切換 工事完了以降、築堤の残存状況を確認する

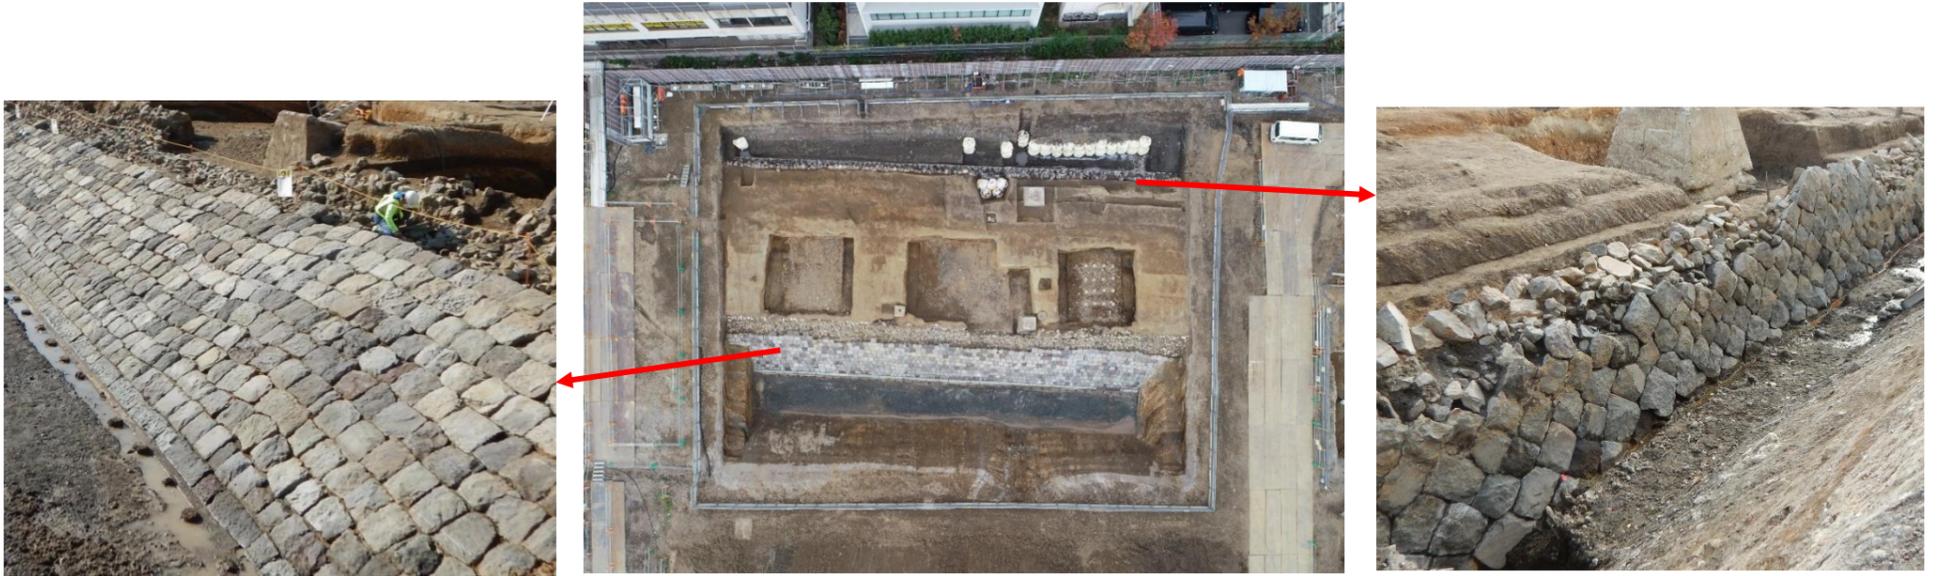
海側の石垣は、最大で15段確認しています。石垣の土台は角材として加工した「胴木（土台木）」で石を受け、その上部は約30度の傾斜で、石材を1段ずつ並べる「布積み」を用いて積み上げています。一方、山側では石を斜めに使って積み上げる「谷積み」を用いて積み上げられており、明治32（1899）年の3線化に伴い拡幅された際のものであると考えられます。このほかにも胴木のさらに海に「群杭（杭列）」が確認されており、築堤を支えた構造物の一部だと想定しています。

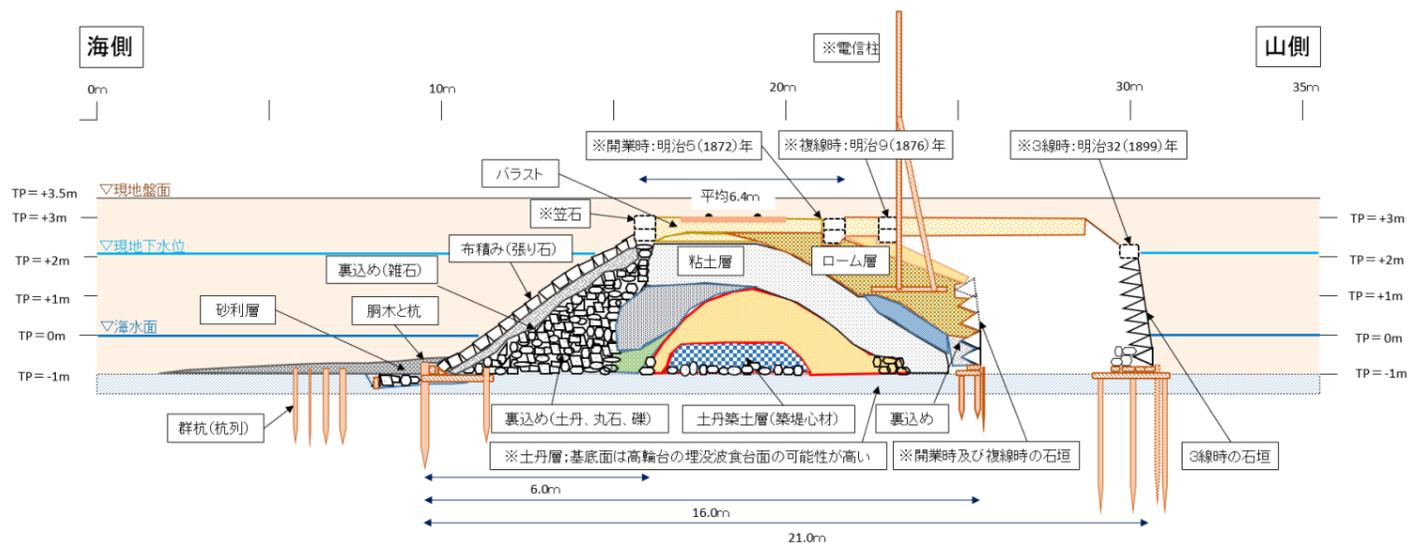
○築堤部の内部構造想定
(先行調査部 1 断面から検討)

築堤部は、堤の芯となる部分を土砂によって埋め立てた後に盛土し、海側と山側に石垣を積み上げていると想定しています。今後内部構造の確認とそれらの役割に関する調査等を行います。

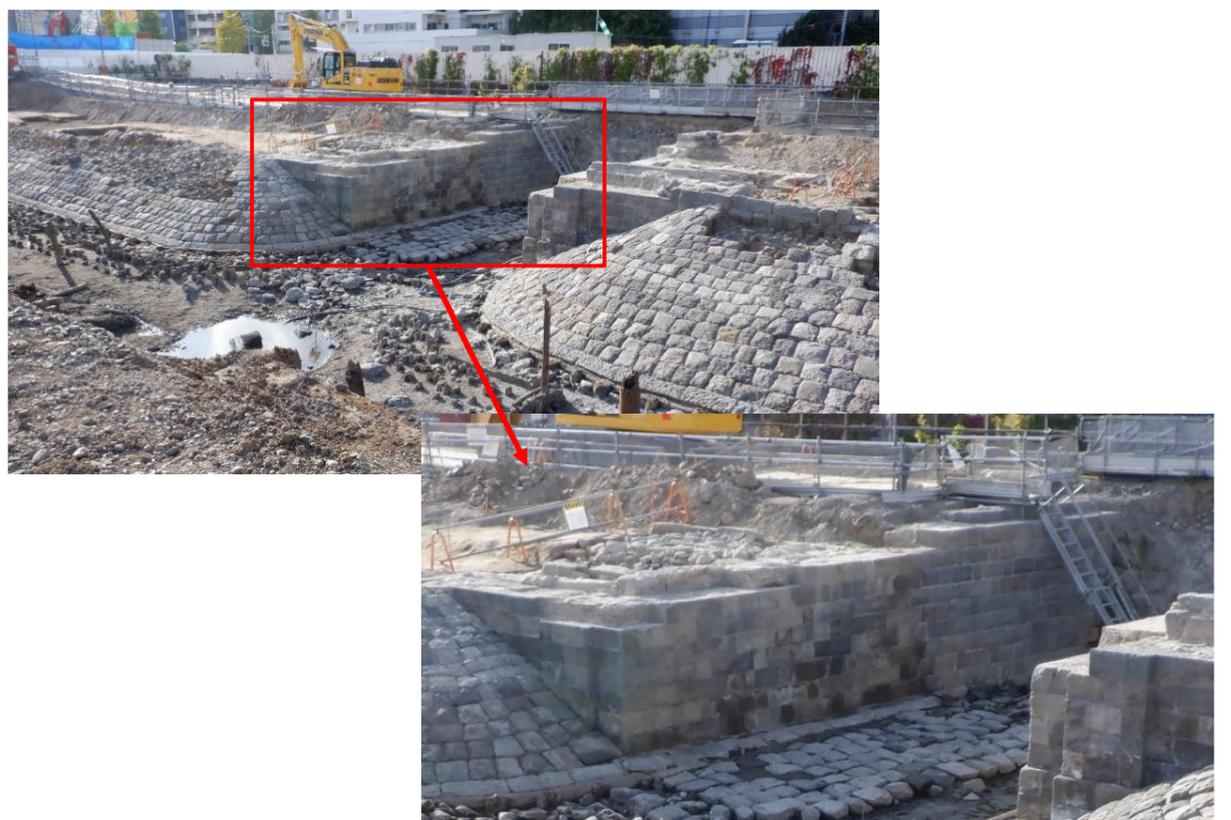
第7 橋梁橋台部の検出状況

築堤の一部を切って設けられた橋梁の橋台部分です。横長の石を同じ列に長手と小口を並べるブラフ積みが用いられています。石の面を観察すると、開業時手前の表面は斜め筋状の叩きが丁寧に施されているすだれ仕上げに対し、山側奥は荒い打ち欠きが残るのみです。

この違いから、山側は3線化に伴い拡幅された際のものと考えられ、開業時の山側の石垣は、拡張した石垣に隠れている可能性があります。石材の接着には、灰白色の漆喰目地が用いられており、丈夫に作られています。内部構造は現時点ではわかりません。
