高輪築堤出土！

2021年2月27日（港区教育委員会作成）

○高輪築堤とは

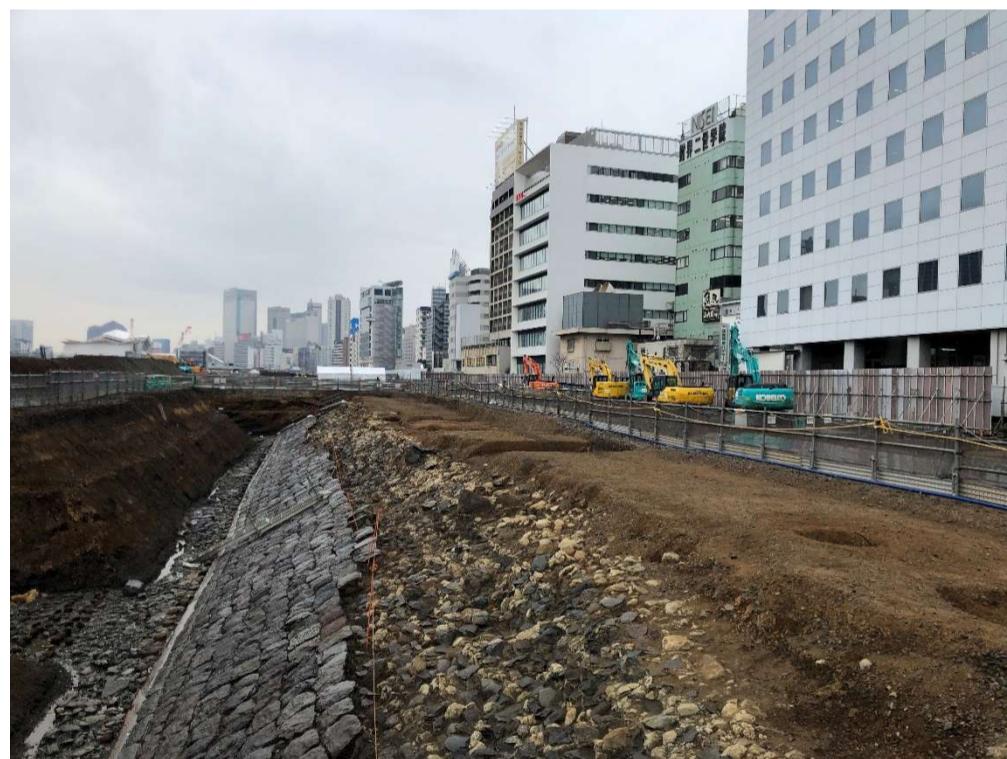
写真1 海側の石垣。写真右側築堤の上部にはバラストが残されています。

海側の石垣は、最大で15段確認しています。石垣の土台は角材として加工した「胴木（土台木）」で石を受け、その上部は約30度の傾斜で、石材を1段ずつ並べる「布積み」を用いて積み上げています。一方、山側では石を斜めに使って積み上げる「谷積み」を用いて積み上げられており、明治32（1899）年の3線化に伴い拡幅された際のものであると考えられます。このほかにも胴木のさらに海に「群杭（杭列）」が確認されており、築堤を支えた構造物の一部だと想定しています。

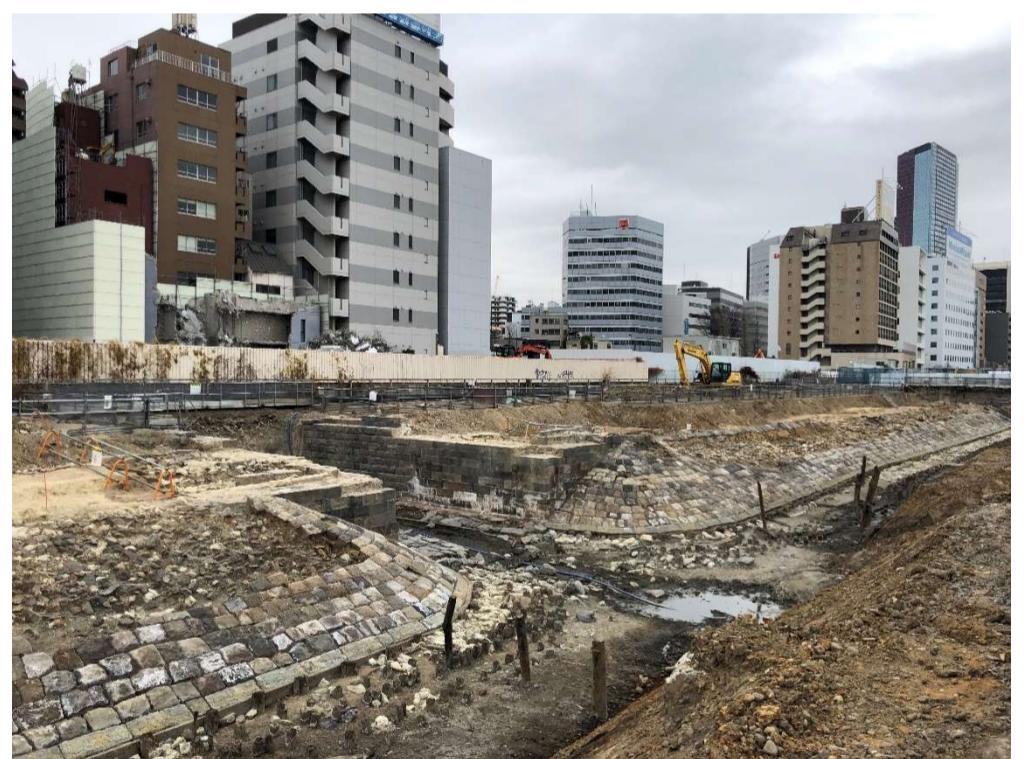
写真2 4か所に水路のための橋脚が作られています。

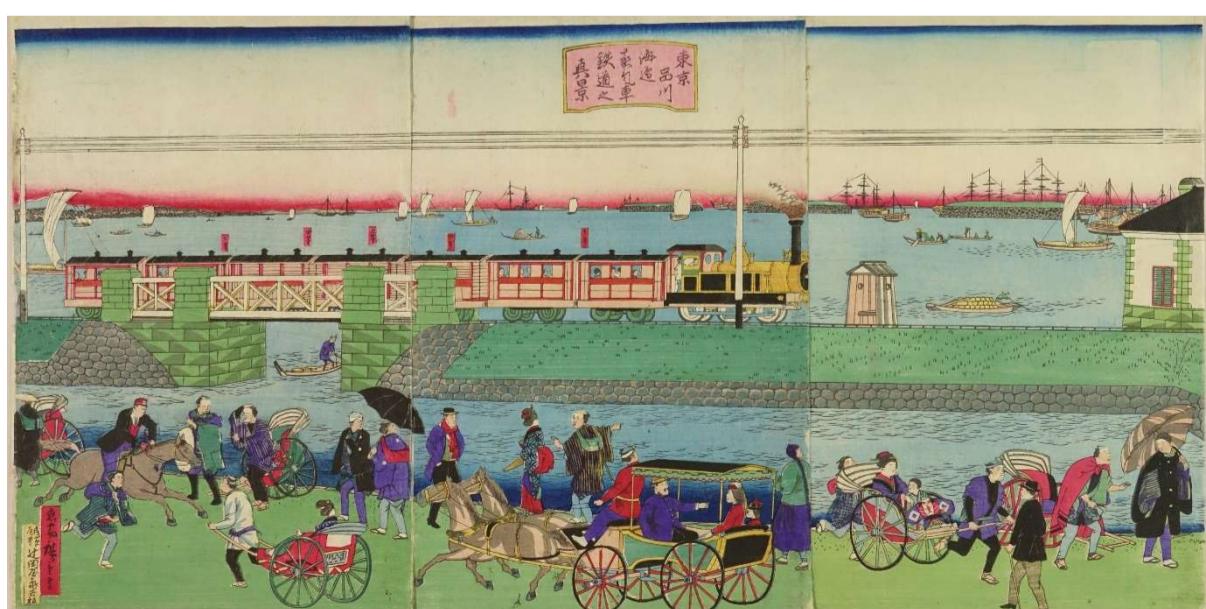
三代広重「東京品川海辺蒸気車鉄道之真景」

浮世絵にも同様の橋脚が描かれていることが確認できます。

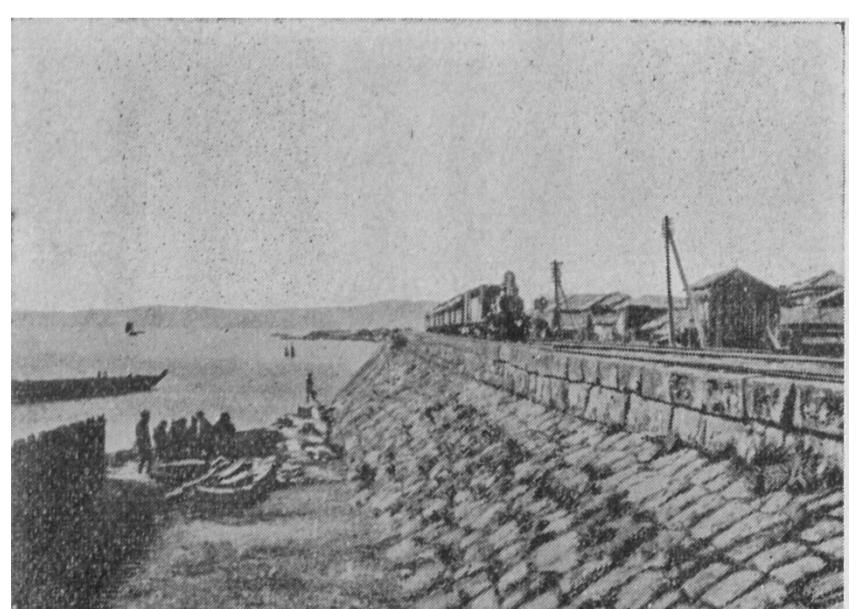
明治40年頃の田町付近の写真。石積みが確認できます。

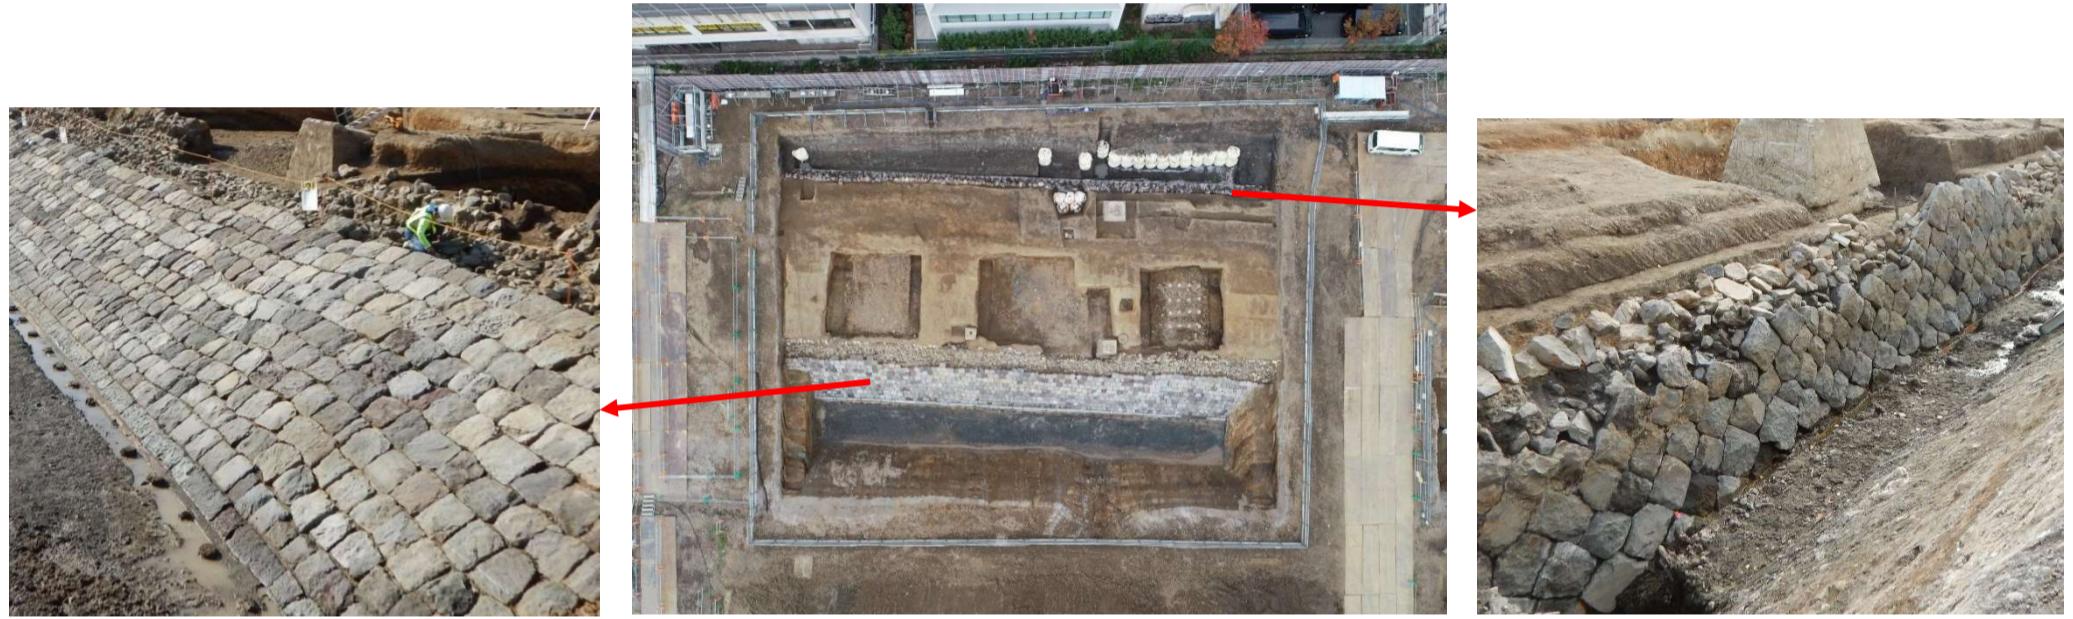
○築堤部の内部構造想定

（先行調査部1断面から検討）

築堤部は、堤の芯となる部分を土砂によって埋め立てた後に盛土し、海側と山側に石垣を積み上げていると想定しています。今後内部構造の確認とそれらの役割に関する調査等を行います。

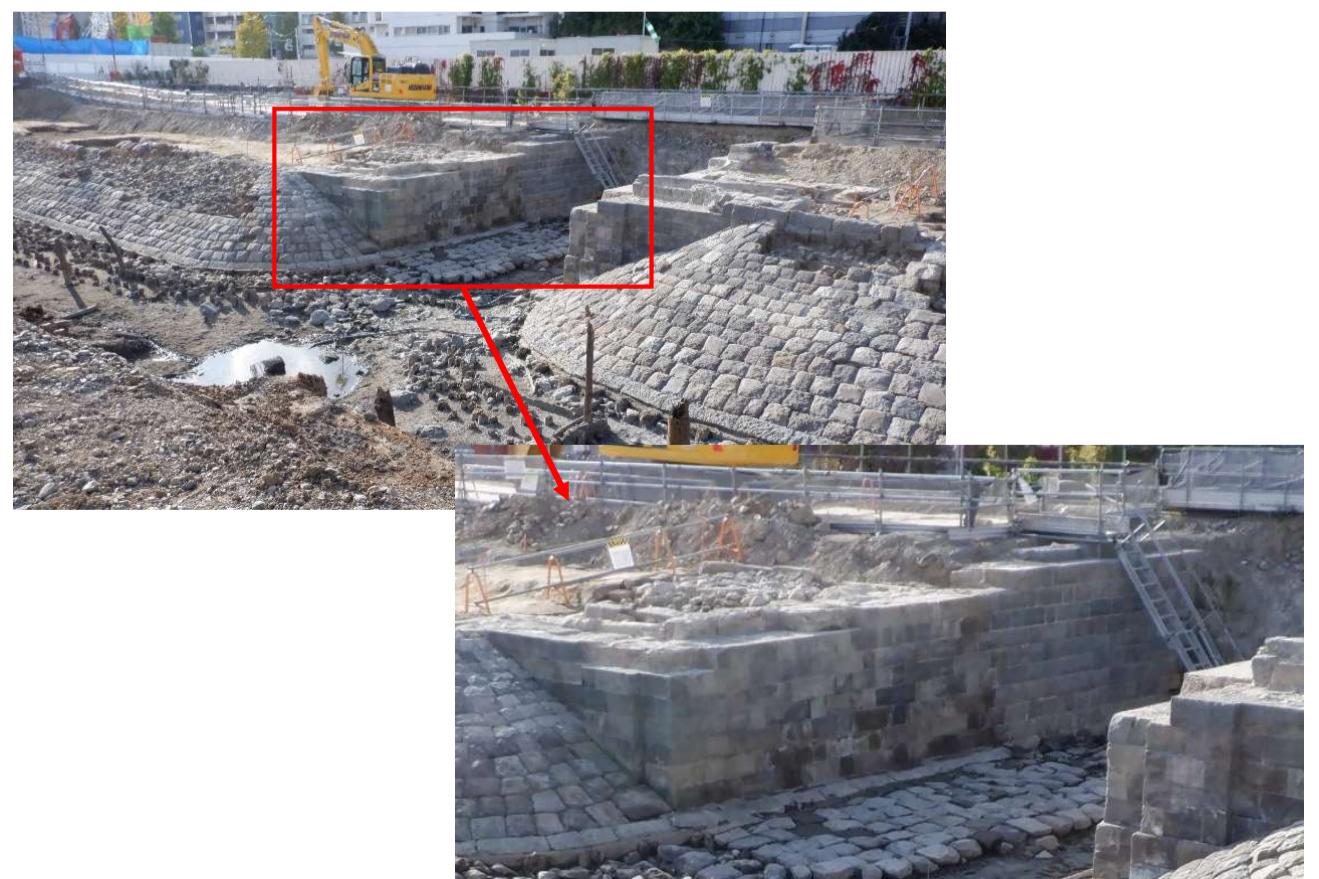
第7橋梁橋台部の検出状況

築堤の一部を切って設けられた橋梁の橋台部分です。横長の石を同じ列に長手と小口を並べるブランケット積みが用いられています。石の面を観察すると、開業時手前の表面は斜め筋状の叩きが丁寧に施されているすだれ仕上げに対し、山側奥は荒い打ち欠きが残るのみです。

この違いから、山側は3線化に伴い拡幅された際のものと考えられ、開業時の山側の石垣は、拡張した石垣に隠れている可能性があります。石材の接着には、灰白色の漆喰目地が用いられており、丈夫に作られています。内部構造は現時点ではわかっていないません。
